屋外暴露20年報告書(一般環境)

大気暴露試験20年経過後の試験結果

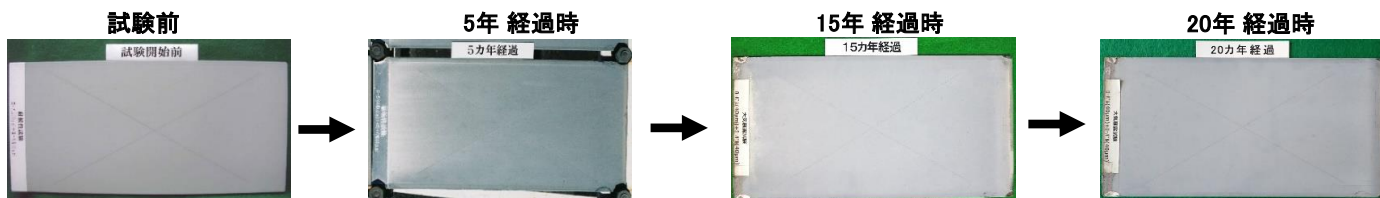
ROVAL (膜厚: 80μm)

塗膜色の変化は見られるが、さびの発生は皆無であった。

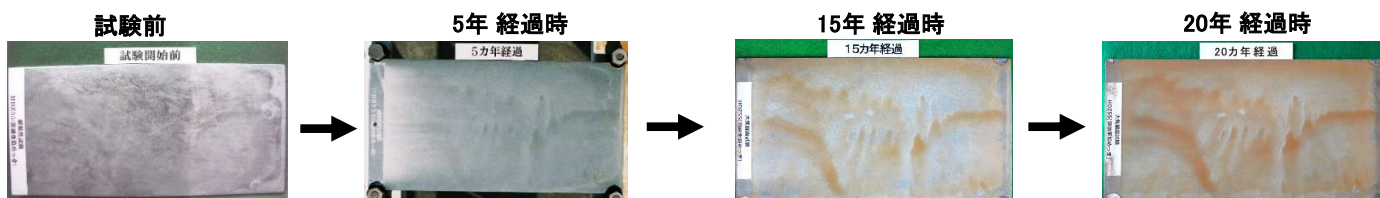
溶融亜鉛めっき(HDZ55)

やけ部にさびが発生した。亜鉛鉄合金層の鉄成分が酸化しさびとなっていると思われる。ただし、さび発生はやけ部表層のみであり、軽度であると推測される。
